MEMOIRE TECHNIQUE

Diagnostic des berges dans

le Delta Intérieur du Niger (Mali)

Rapport pour l'obtention du M2 pro IMACOF

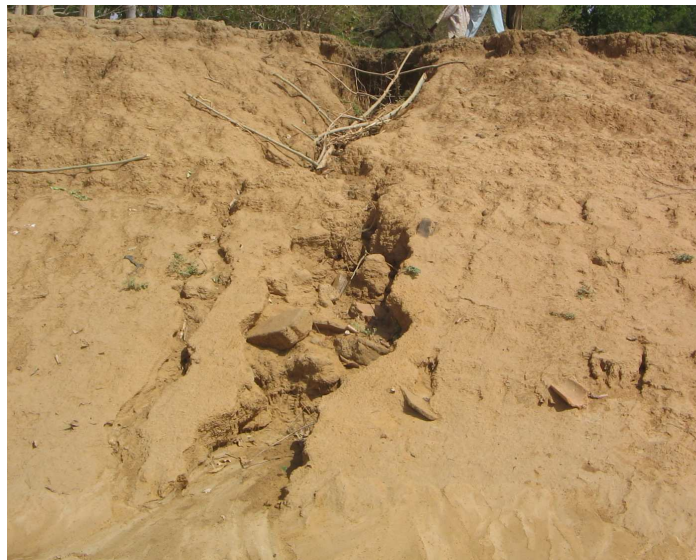
- La cause majeure de dégradation des berges est le ruissellement des eaux de surface le long de la berge. On retrouve ces marques de ruissellement (Figure 11) plus ou moins sur tous les sites. Pour pallier à ce problème il faudrait créer des chemins préférentiels pour les eaux de pluies.

Figure 11 : Dégâts provoqués par le ruissellement (Kara/Diafarabé)

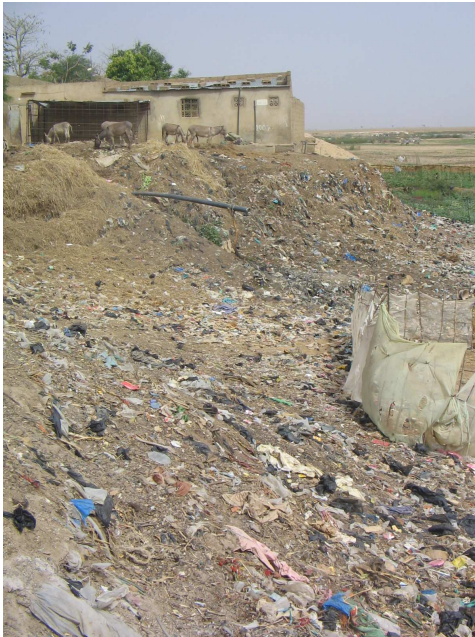
Les actions de l'homme accentuent le phénomène de dégradation à des degrés divers. Le piétinement humain ou animal participe à la fragilisation du sol en surface et nuit à la végétalisation des berges. Les dépôts d'ordures (Figure 12) rendent le sol stérile, ce qui empêche tout couvert végétal de s'implanter et de jouer le rôle de fixateur. Les eaux de pluie se déversant directement du toit sur les berges (Figure 13) et l'écoulement des eaux d'assainissement amplifient le phénomène d'érosion.

Figure 12 : Dépôt d'ordure (Bougoufè/Mopti)

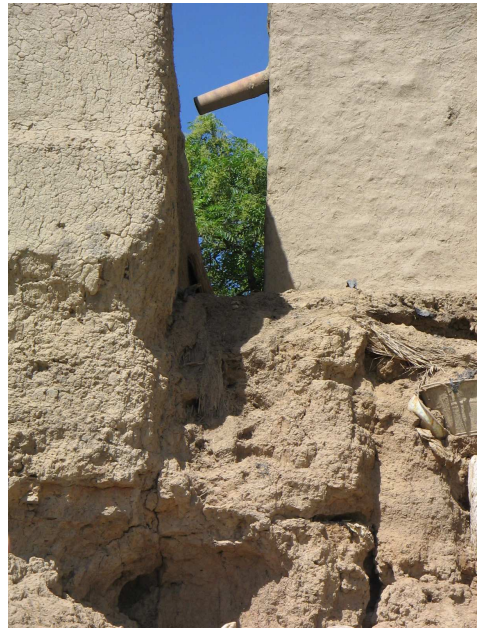
Figure 13 : Déversement par les gouttières

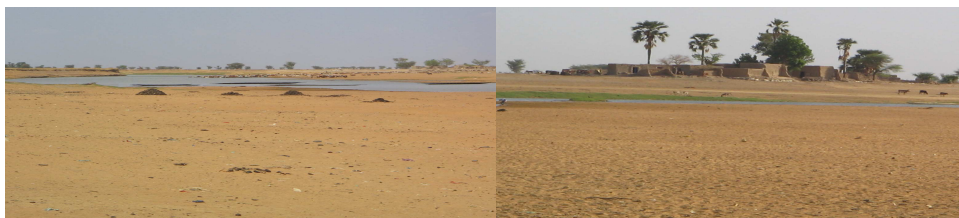
La surexploitation de la forêt (bois combustible, feux de brousse, biomasse médicale) reste une des causes principale de l'érosion des berges. La végétation a un rôle important dans la protection des berges aussi bien à grande échelle (bassin-versant) qu'à petite échelle (ripisylve). Le bassin versant du Niger, au niveau du Delta Intérieur est quasiment dépourvu de toute végétation (Figure 14). Cette dernière ne peut donc pas jouer son rôle de protection que se soit au niveau du bassin versant ou au niveau des rives.

Figure 14 : Image du bassin versant nu de toute végétation.

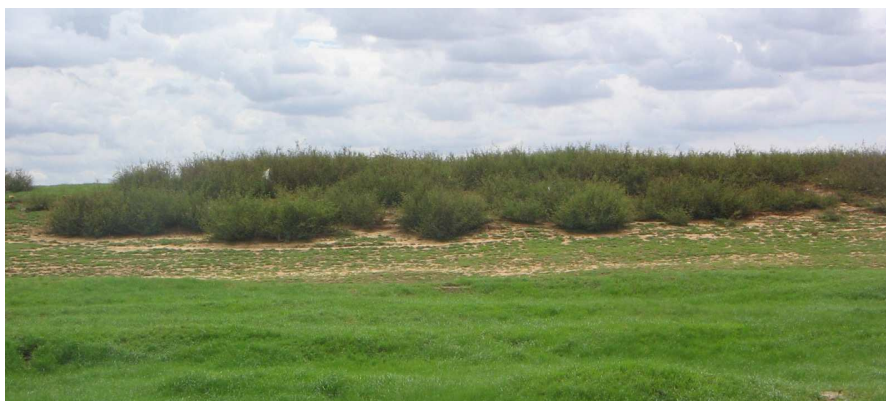
C'est un élément fondamental dans le maintien des berges. Plus la végétation est abondante et diversifiée (espèce/taille) et plus les berges seront stabilisées (Figure 20). Leur végétation se découpe en 5 sous-parties. Il faut estimer un pourcentage d'abondance par tronçon.

Figure 20 : 50% d'herbe 50% arbuste

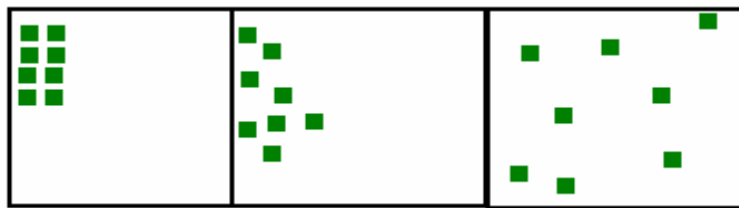
Il faut également préciser l'hétérogénéité du recouvrement (Figure 21) sur le tronçon pour une même densité de végétaux.

-hétérogénéité moyenne : lorsque la végétation recouvre la moitié de la surface de façon uniforme.

-hétérogénéité forte : lorsque la végétation est fortement dispersée sur l'ensemble de la surface.

Figure 21: Différents critères d'hétérogénéité (faible/moyen/fort)

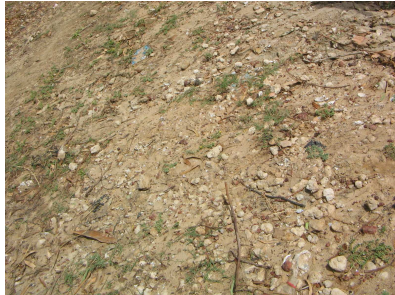
- sols rocaillieux (%) : cailloux de 2 à 5 cm de diamètre (Figure 22)
- sols argileux (%) (Figure 23)
- sols sablonneux (%) (Figure 24)
- remblais (%) : préciser la nature (gravats / ordures ménagères...)

Figure 22 : Sols rocaillieux

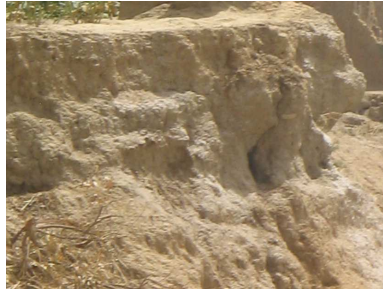
Figure 23 : Sols argileux

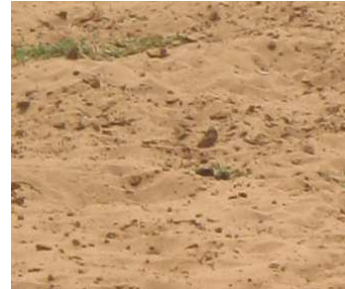
Figure 24 : Sols sablonneux

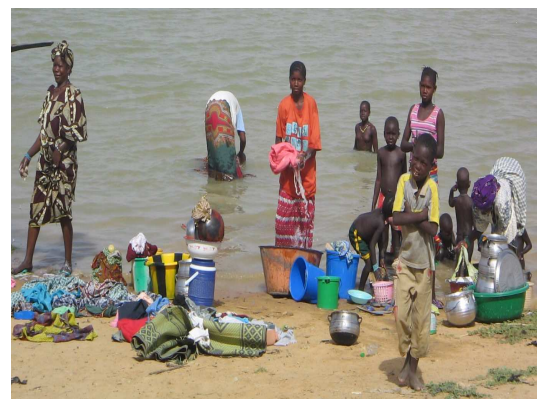
- piétinement du bétail : l'observation de points d'abreuvement ou l'observation de bétail (vaches, ânes, chèvre) sur la banquette en pied de berge suffit à notifier cet usage (Figure 25).
- piétinement humain : l'observation de travaux ménagers (lessive, vaisselle) sur la banquette en pied de berge et/ou d'accostage de pinasses suffit à indiquer cet usage (Figure 26).

Figure 26 : Activités de lessive et de vaisselle

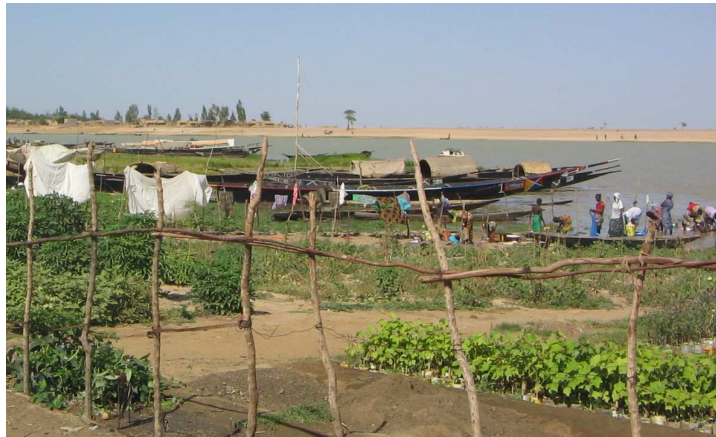
- habitat temporaire : les Bozos (pêcheurs) et les Bellas (anciens esclaves touaregs) construisent, pendant la saison sèche, des huttes temporaires qu'ils détruiront à l'hivernage.
- maraîchage (m²): donner une valeur de surface (Figure 27)
- extraction de sable (m²): donner une valeur de surface
- assainissement
- accès aux véhicules

Figure 27 : Maraîchage

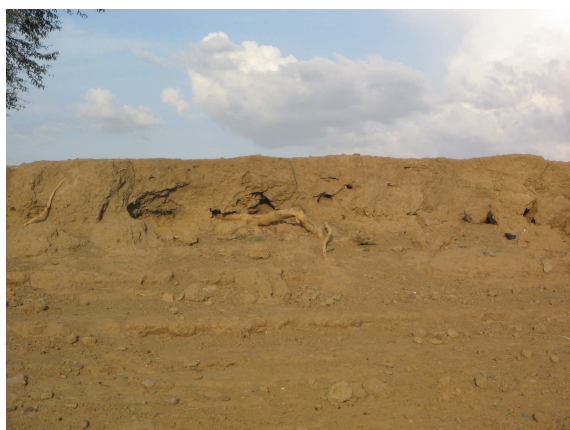
Pour évaluer la présence d'enjeux tel que : cimetière (Figure 31) et arbres sacrés (Figure 32) il est indispensable de se faire accompagner par un autochtone.

Figure 31 : Cimetière en partie détruit

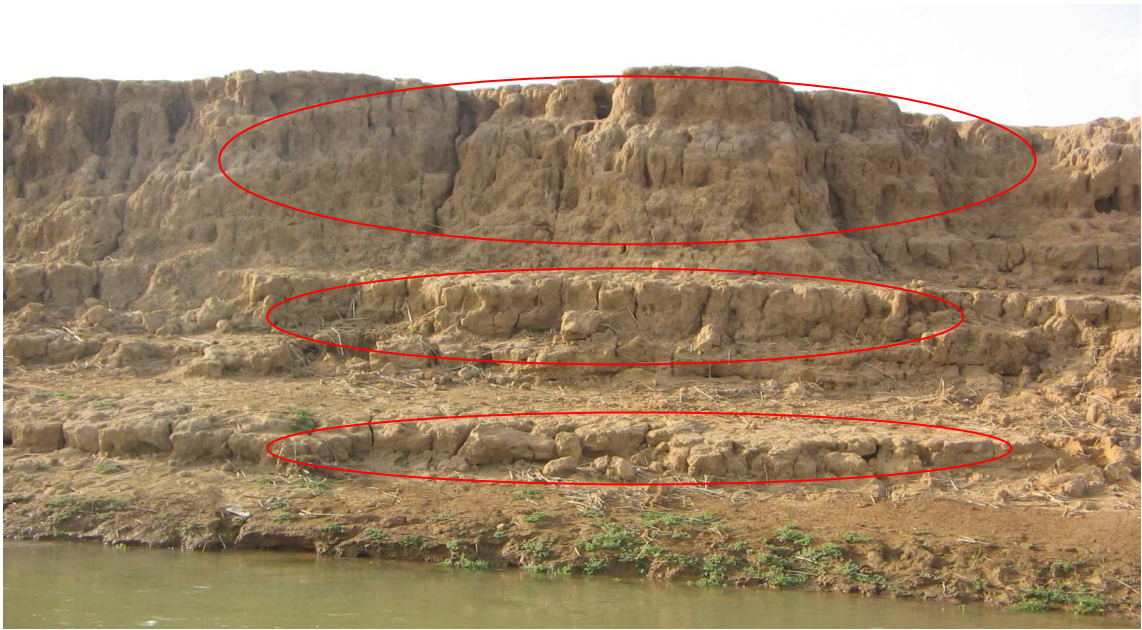
- déterminer le nombre de parties verticales : nous considérons une partie verticale lorsque l'angle est supérieur à 45°. Ce nombre de parties verticales est ramené à la hauteur de berge. (Exp. : 3 parties verticales/ 5m).
- localiser les parties verticales : haut de berge/mi-berge/pied de berge (Figure 34).

Figure 34 : Trois parties verticales en haut de berge/mi-berge/pied de berge.

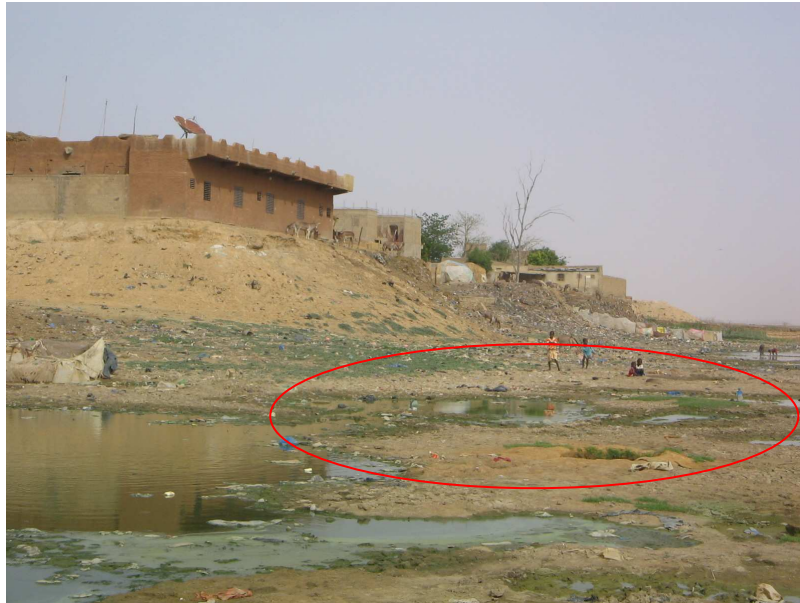
C'est le prolongement à pente très faible de la berge (Figure 35) toujours recouvert en période de crue. Lorsqu'un atterrissement est présent il est utile de le décrire en précisant :

Figure 35 : Atterrissement au niveau des berges de Mopti.

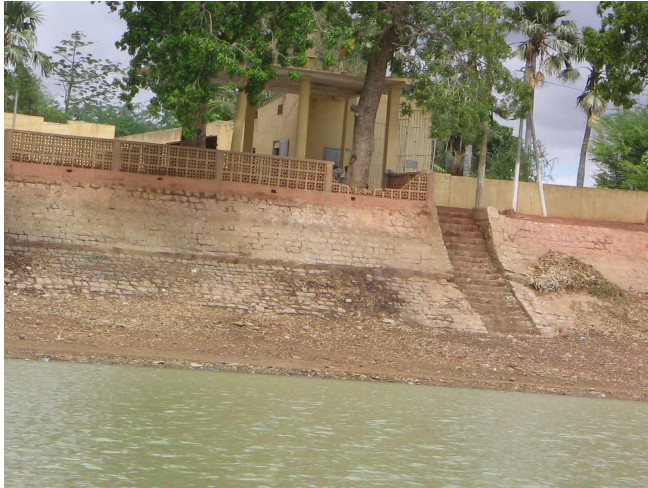
- nombre d'accès piétons par mètre linéaire (ml) (Figure 36)
- nombre d'ouvrages pour l'évacuation de l'eau par mètre linéaire (ml) (Figure 37)
- position des évacuateurs d'eau (sur la berge uniquement /se prolonge sur l'atterrissement)

Figure 36 : Accès piéton. Mopti.

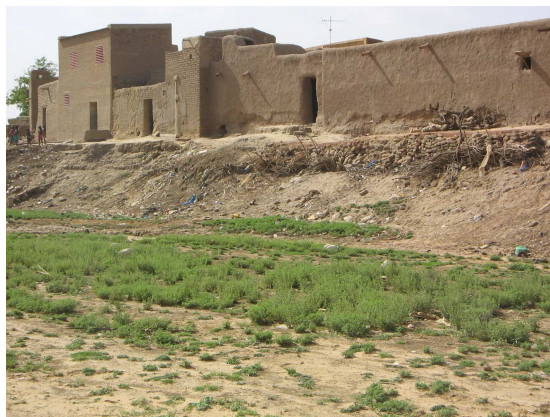
Enjeux : FORT. Une partie de la ville de Sofara se trouve en bordure du Yamé (Figure 40).

Nature du sol : Dans ce cas précis, il n'est pas indispensable de connaître la nature du sol. Cependant les berges au niveau de Sofara sont argileuses

Figure 40 : Maisons en bordure du Yamé

Solution retenue d'après le diagramme décisionnel : Si l'on suit le cheminement du diagramme, les solutions proposées sont E (technique maçonnée) et F (technique de type minéral - gabion).

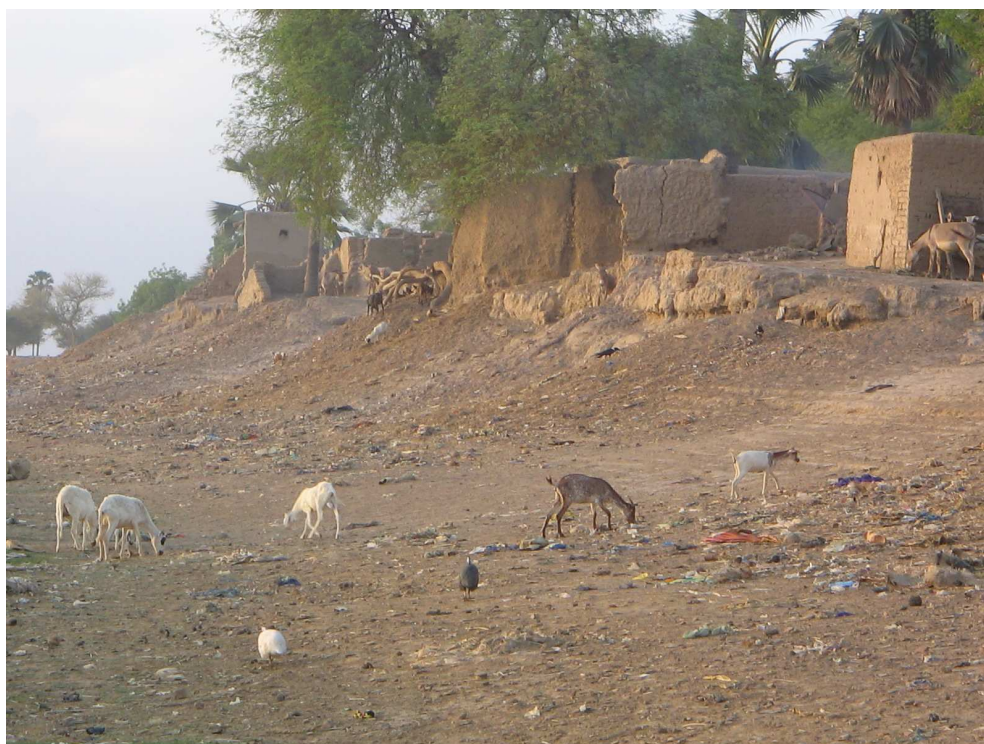
Situation : Village de brousse, situé sur la rive droite du Diaka, dans la commune rurale de Diondiori (Figure 41).

Figure 41 : Aspect général des berges au niveau de Boucary

Solution retenue d'après le diagramme décisionnel : Si on suit le cheminement du diagramme, les solutions proposées sont F (technique de type minéral -gabion) et D3.

En prenant en compte les contraintes liées à la mise en place du génie végétal, on aboutit à une solution de type D3-3 (hauteur d'eau à l'étiage >1m.)

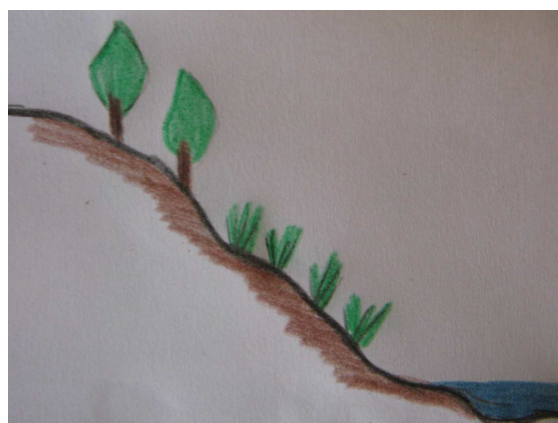
D1-1 : Plantations sans fixation du pied de berge. La berge est recouverte uniquement de plants sans que le pied de berge soit consolidé (Figure 45).

Figure 45: Plantations sans fixation du pied.

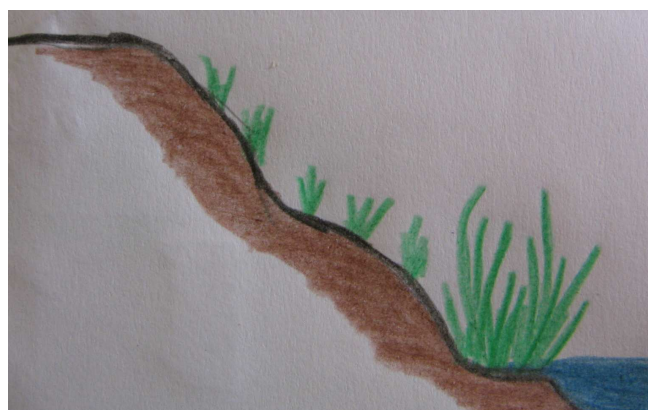
D2-1 : Plantations avec fixation du pied en génie végétal. Le pied de berge est consolidé à l'aide d'herbacées en grande densité (Figure 46)

Figure 46: Plantation avec végétalisation en pied.

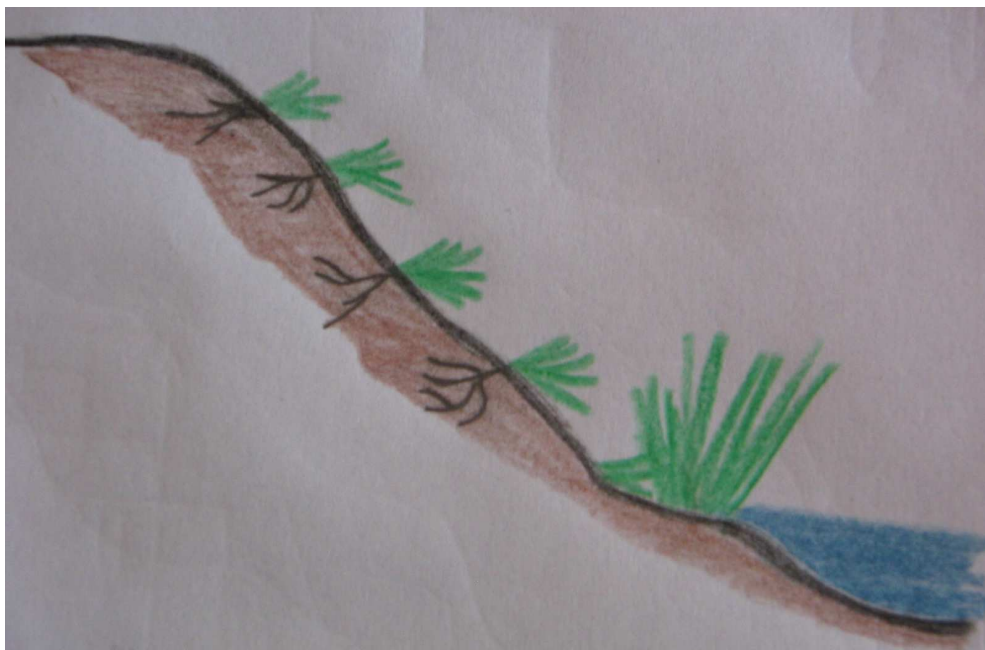
Figure 49: Plants et plançons avec pied végétalisé

D3-1 : Plantations en plants et plançons avec fixation du pied en génie végétal (Figure 49).

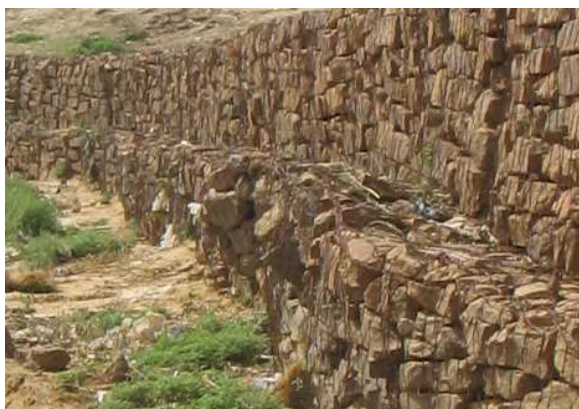
Cette technique est facilement adaptable au contexte malien. Ce sont des matériaux concassés compactés dans une structure rigide en métal (Figure 51). Le plus souvent ces caissons sont disposés en escalier du pied de berge en remontant vers le haut de berge.

Figure 51: Détail d'un gabionnage (Sofara)

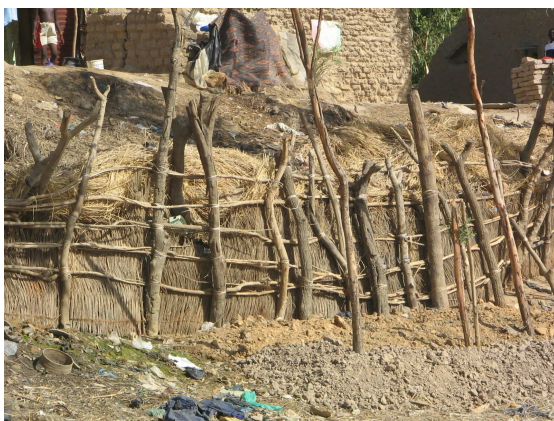
Les sacs de sable sont maintenus par des pieux en bois. Cette technique est parfois agrémentée de nattes de paille ou consolidée par des plaques de tôle. Une seconde technique locale consiste à faire uniquement un mur de sac de sable ou de banco (Figure 53)

Figure 52: Tara (Djennedaga/Mopti)

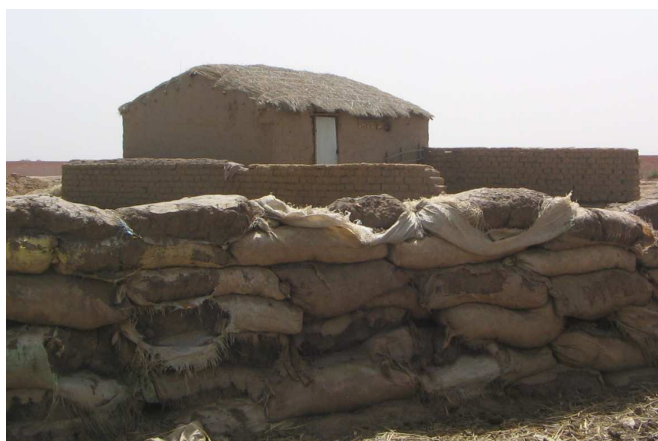
Figure 53: Mur de sac de banco (Bargodaga/Mopti)
